Betreft: Sint-Antoniussstraat Steentjeskerk

Na inspectie op 8 augustus 2019 heeft een aantal leden van de werkgroep monumenten van de Henri van Abbe Stichting op 1 april 2020 en op 29 april 2021 hernieuwde bezoeken gebracht aan het rijksmonument en voormalig kerkgebouw, in de volksmond Steentjeskerk genoemd.

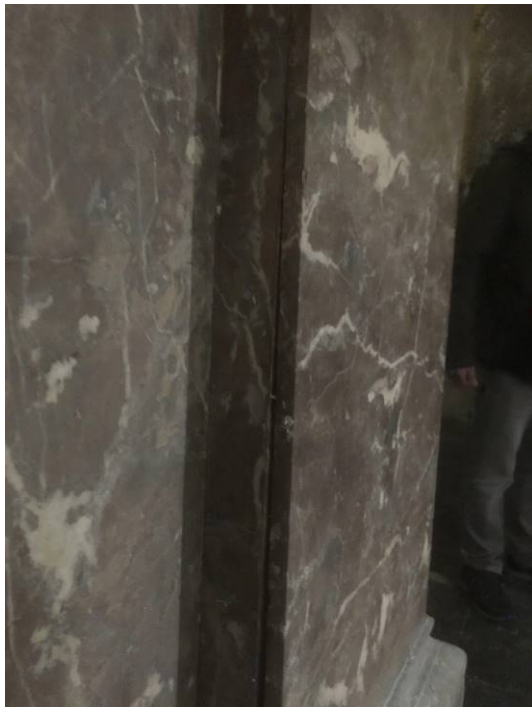
-Achter een groot aantal marmerplaten is, vermoedelijk door vocht achter deze platen, ruimte ontstaan waardoor het gevaar bestaat dat deze op de marmeren vloer vallen en breken.

*Loszittende marmerbeplating*

Om aan de problemen een einde te maken, dient hier een grondig onderzoek naar de oorzaken van de aantasting door vocht plaats te vinden. De problemen kunnen op vele manieren ontstaan.

Wij vertrouwen erop dat u deze noodkreet ter harte neemt en op korte termijn een grondig onderzoek instelt naar de oorzaken van deze problemen, hoe deze zijn op te lossen en de opgetreden schade wordt hersteld.

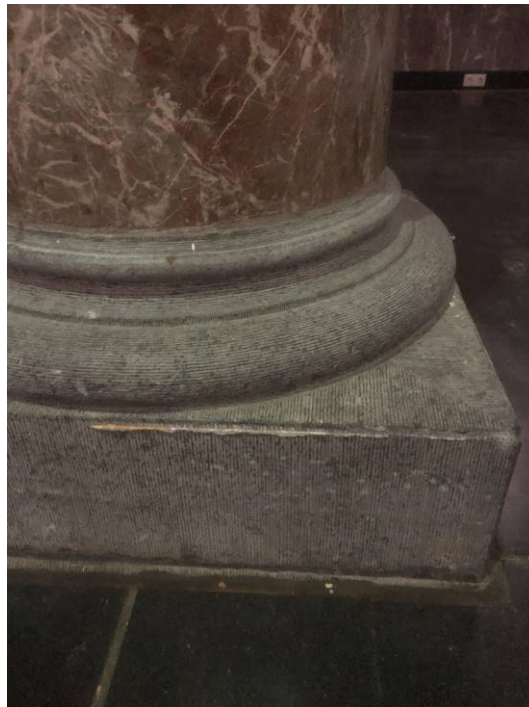
-Eveneens achter de hardstenen platen van de basementen is ruimte ontstaan, zodat deze platen wellicht op een moment zullen loslaten.

*Loszittende platen in het basement van de zuil*

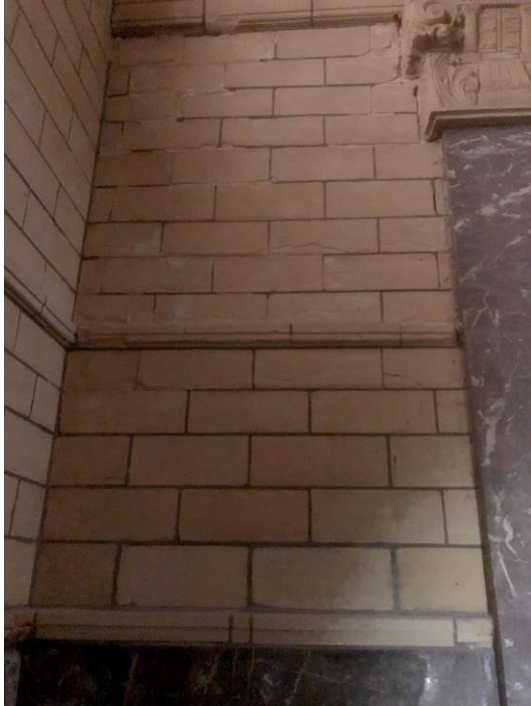
-De mergelsteen van de binnenmuren vertoont (op andere plaatsen?) witte uitslag en is op een enkele plaats als een diep gat uitgesleten.

*Witte zoutuitslag tegen de marmewanden*

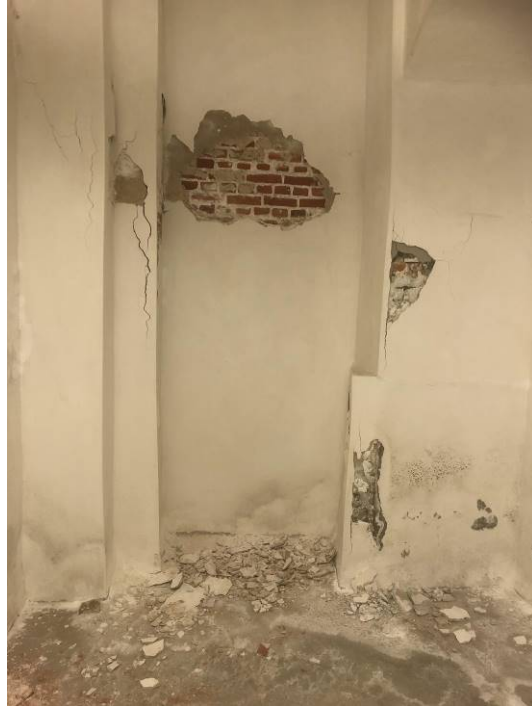
-Ook alle wanden onder de abscis zijn sterk aangetast door het vocht. Grote delen van het stucwerk zijn gescheurd en naar beneden gevallen. Een deel van de wand is zodanig aangetast, dat daarop nu een dikke laag van zoutvlokken en verweerd stucwerk aanwezig is.

*Schade in het souterrain onder de absis*

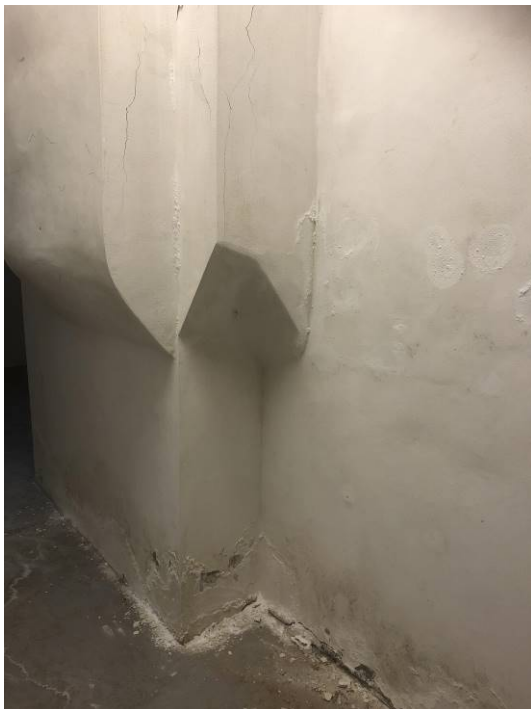
-Een ander groot probleem doet zich voor in de lage delen van de overige ruimtes op de begane grond (bv de sacristie) door het optrekkend vocht. Het is niet bekend of dit probleem bij het laatste herstel is gecorrigeerd, maar momenteel is de schade aan de diverse wanden erg groot en zelfs toegenomen.

*Optrekkend vocht in het souterrain*

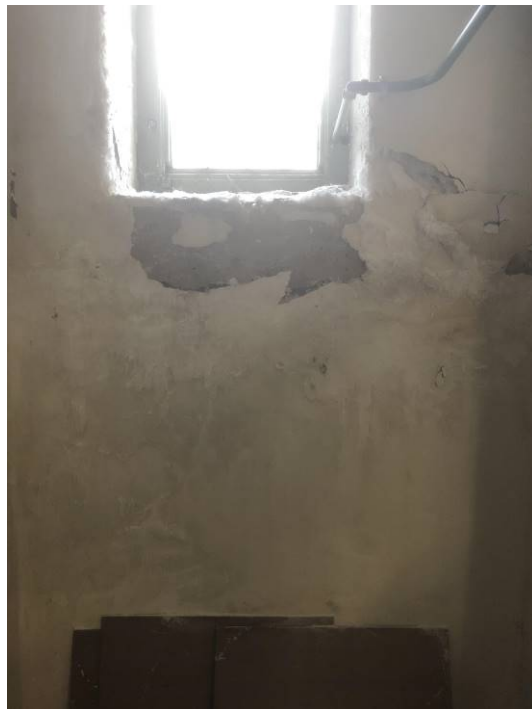
*Beschadigingen en zoutuitslag in het souterrain*

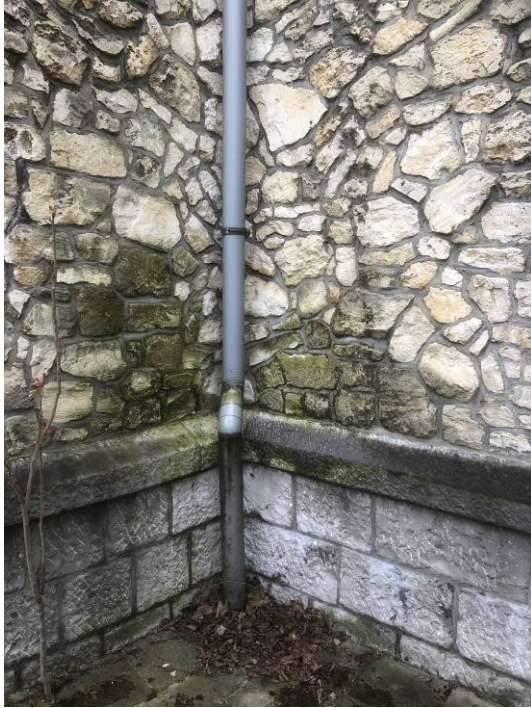
*Drijfnapte mergelstenen door een defecte regenpijp*

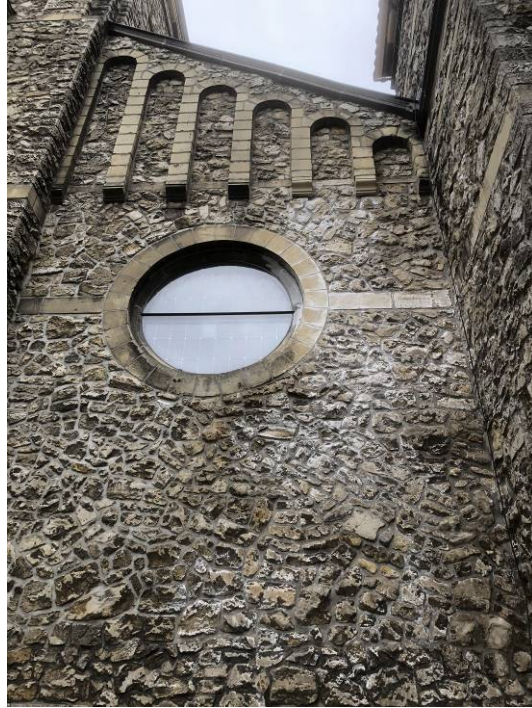
*Zoutuitslag in de buitengevel*

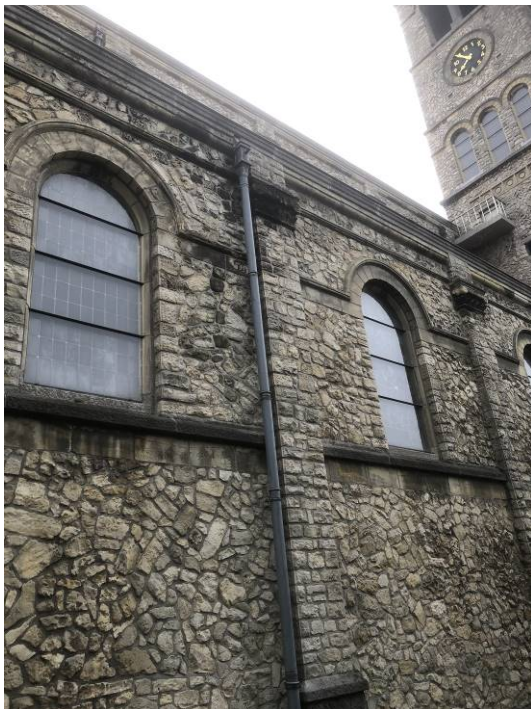
*Vocht in de buitengevel*

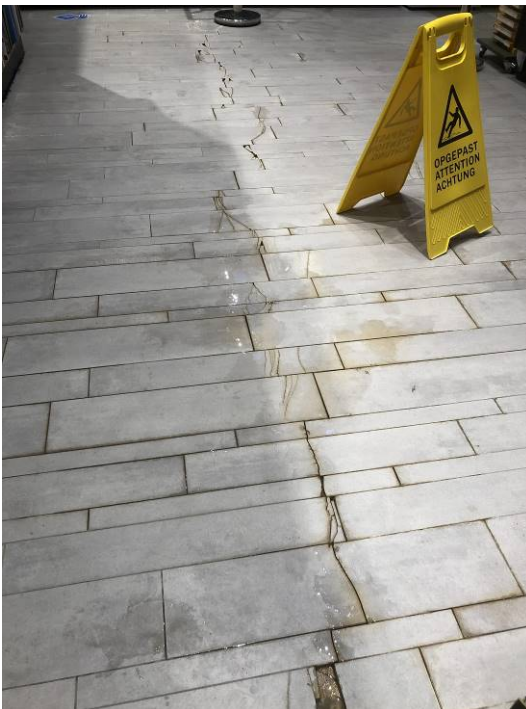
Het vochtprobleem/de wateroverlast doet zich opnieuw ook voor onder de Nieuwe Emmasingel, in het monumentale pand De Bruine Heer in het souterrain van boekhandel Van Piere als mede tot tweemaal toe in de parkeergarage aan de Emmasingel onder de Witte Dame.

*Breuklijnen op de stenen vloer bij Van Piere*
